## **restauro conservativo, riparazione sismica e consolidamento del complesso ecclesiale di Pieve San Lorenzo**

Pieve San Lorenzo, Minucciano (LU)

## **relazione tecnica-illustrativa del progetto esecutivo strutturale**

# B1

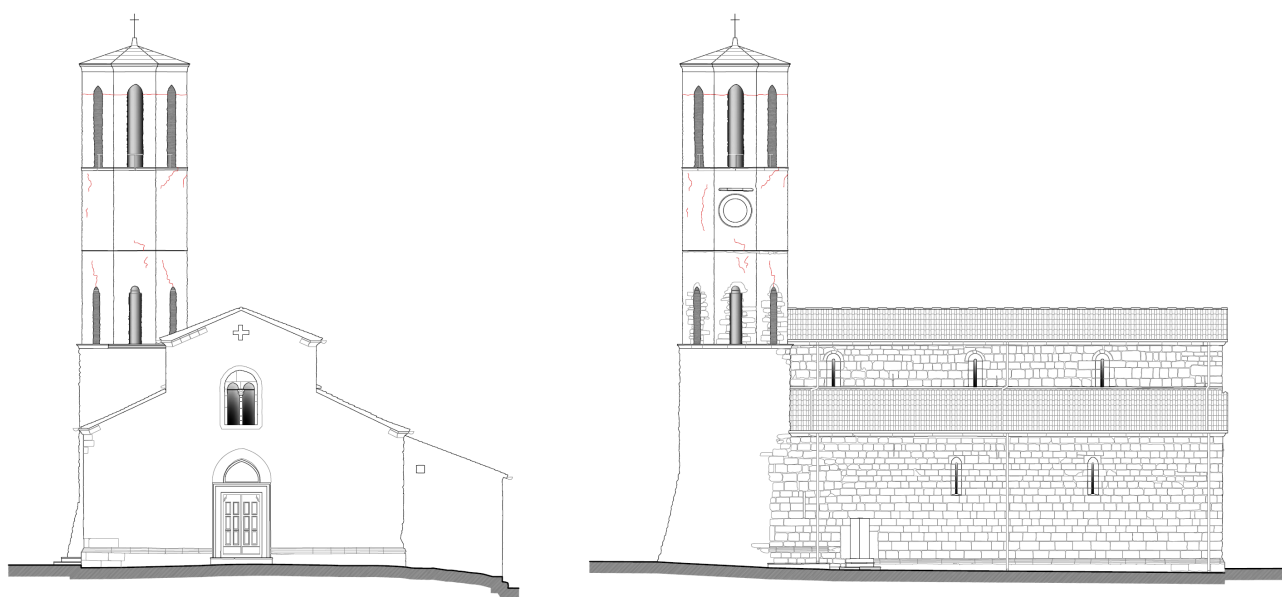
I paramenti del campanile si presentano esternamente dilavati, con importanti e preoccupanti carenze degli spessori di malta; vi è assenza di elementi di ritegno nelle posizioni di spinta delle volte che costituiscono gli impalcati della torre; le fasce metalliche di contenimento esistenti sono lasche e affette da corrosione; sono presenti cavità e nicchie che indeboliscono i maschi portanti, con condizioni in parte aggravate dallo stillicidio interno dovuto alle acque meteoriche entranti delle molte aperture senza alcuna gestione; i pilastri della cella, quelli sommitali, presentano lesioni ai due estremi, sintomo di attivazione di meccanismi di danno dovuti al sisma, alle scarse o assenti connessioni e al comportamento ben poco compatibile fra questi elementi murari e il coronamento rigido in calcestruzzo già presente da quota capitello; la situazione dei pilastri sommitali è aggravata dalle manomissioni effettuate per l'inserimento delle travi orizzontali del castello campanario e dalle spinte che queste esercitano nella posizione più vulnerabile dei pilastri, sia in caso di sisma che a concerto in funzione; anche l'interazione con la chiesa, dovuta alla natura inglobata delle strutture e alla compenetrazione muraria ha causato alcuni danneggiamenti, il più visibile dei quali è localizzato nell'apertura di accesso alla torre (si rilevano lesioni, disgregamento dell'architrave, dell'appoggio interno e della muratura soprastante; in ultimo vi è la fatiscenza di un impalcato ligneo interno che è da ritenersi attualmente inagibile.

*Rilievo e quadro fessurativo: prospetti ovest (a sinistra) e nord (a destra).*

Uno dei principali interventi, da attuarsi interamente su tutti i paramenti della torre campanaria, consiste nel ripristino dell'integrità muraria e miglioramento delle caratteristiche meccaniche del materiale esistente mediante la rimozione dell'intonaco esistente ove presente, la scarnitura profonda dei giunti di malta mediante scalpelli manuali o meccanici di idonea dimensione, la pulitura con idrolavaggio a bassa pressione e la successiva ristilatura con malta strutturale certificata a base di pura calce; durante la precedente operazione verrà anche realizzato a tratti, ove possibile, un rinforzo a taglio della muratura mediante l'inserimento di barre longitudinali lungo i letti di malta. La ristilatura verrà mantenuta sottosquadro per permettere la stesura di una malta di finitura idonea all'intervento di restauro.

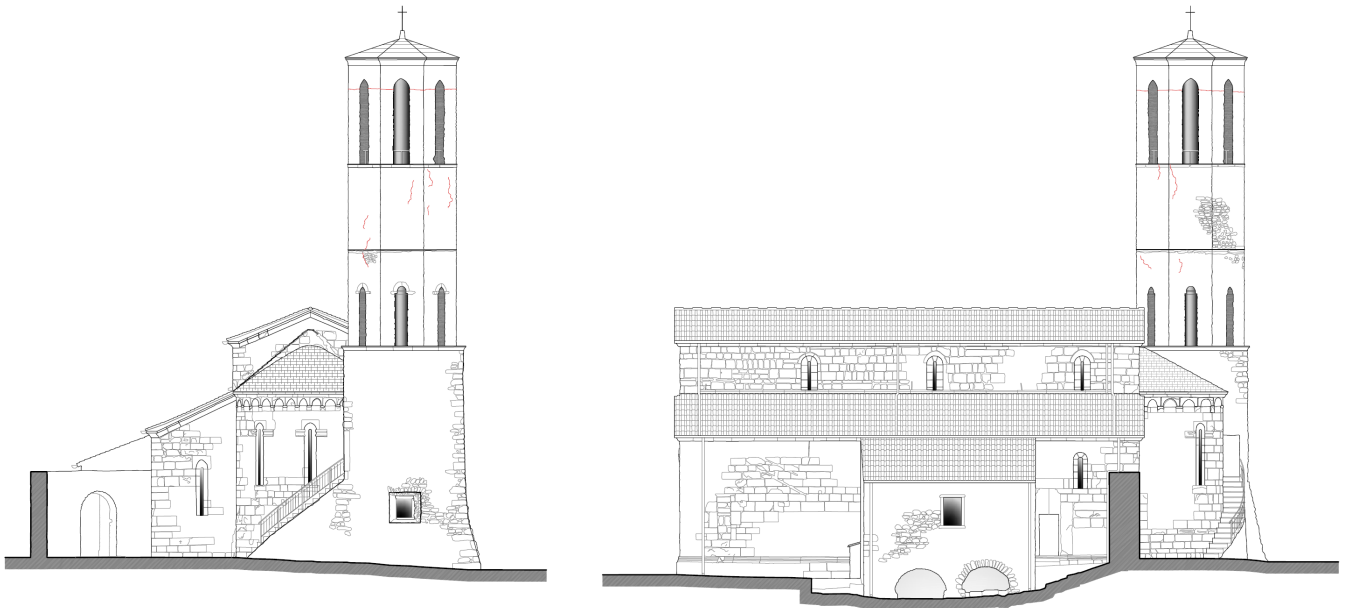
*Rilievo e quadro fessurativo: prospetti est (a sinistra) e sud (a destra).*

Lungo tutto lo sviluppo del fusto a sezione ottagonale della torre campanaria sono presenti lesioni diffuse e passanti dovute ad una combinazione di dissesto statico (carico verticale) e di azioni torsionale dovute agli eventi sismici subiti; queste condizioni, assieme al deterioramento delle caratteristiche meccaniche per dilavamento delle murature, pongono questa strutture in una situazione di elevata vulnerabilità, soprattutto in riferimento a potenziali futuri sismi che potrebbero comprometterne definitivamente la stabilità.

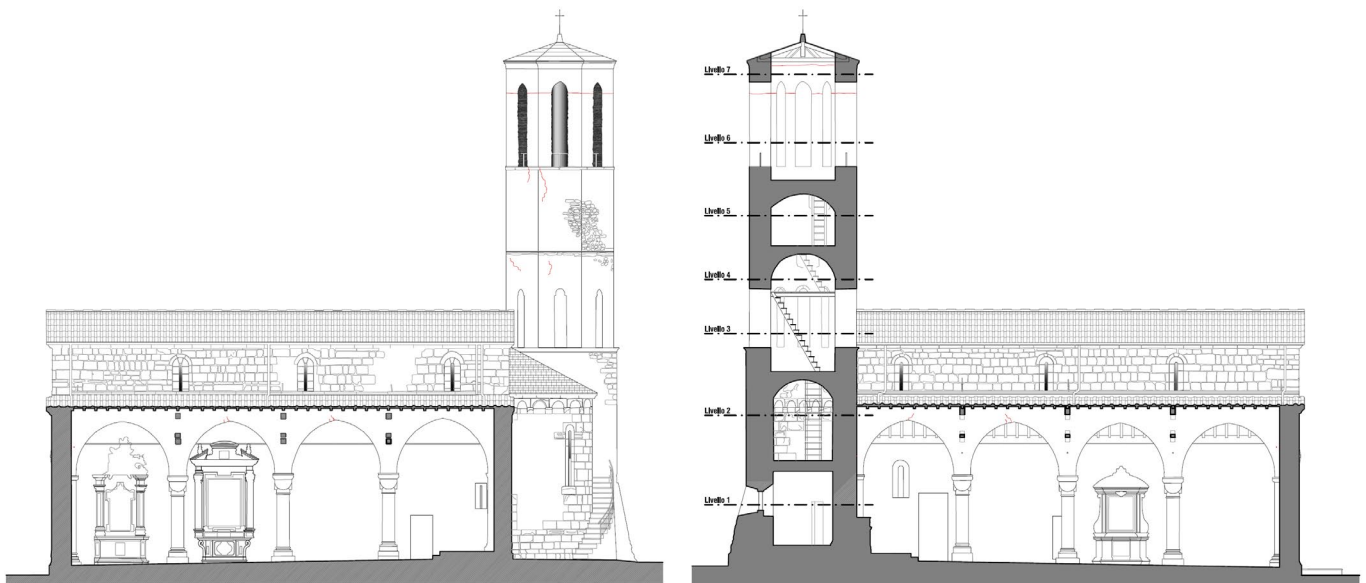
*Rilievo e quadro fessurativo: sezioni longitudinali.*

Guardando più all'intero complesso, si rilevano alcune lesioni anche sul corpo della chiesa e in particolare nell'aula, in chiave ad alcuni degli archi che suddividono la navata centrale da quelle laterali e che sostengono la parte alta centrale della copertura. Altre piccole lesioni agli appoggi di alcuni elementi lignei e in altre posizioni degli archi, danno evidenza di una risposta longitudinale dell'aula, attivatasi in condizioni sismiche e maggiormente possibile per l'assenza di elementi di contrasto in facciata alle spinte degli archi: non sono infatti presenti contrafforti, o strutture di contrasto, o presidi antisismici oltre che statici quali ad esempio tiranti metallici longitudinali. Questa configurazione appena descritta, rende in aggiunta possibile l'attivazione di meccanismi di ribaltamento della facciata, finora rimasti contenuti dalla geometria tozza della facciata e dalle capacità dissipative degli elementi strutturali interni.

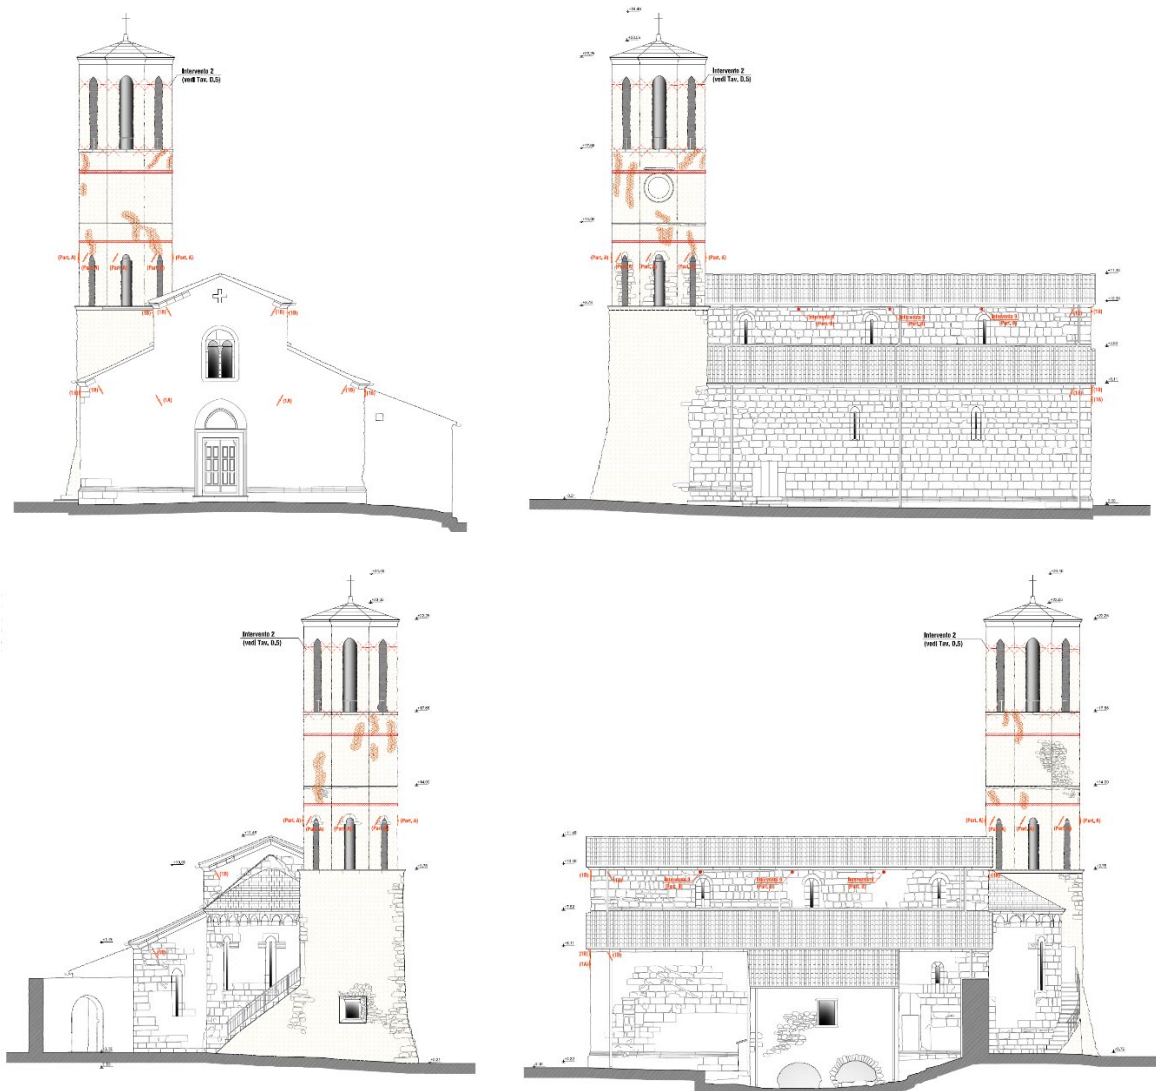
*Grafica di alcuni interventi strutturali in progetto: prospetti*

Sempre sulla torre, oltre alle riparazioni con tecnica scuci-cuci più in seguito descritte, si provvederà allo smontaggio dell'impalcato ligneo fatiscente posto al quarto livello e alla successiva realizzazione di un nuovo impalcato in legno massello con doppio tavolato incrociato che, assieme al profilato metallico perimetrale interno di sostegno dello stesso, costituirà un elemento di connessione, irrigidimento e cerchiatura molto utile per la specifica posizione rispetto alle aperture e alla volta soprastante; apparecchi capochiave esterni collegheranno tale cerchiatura all'esterno del paramento, coinvolgendone tutto lo spessore murario. Sempre con lo stesso obiettivo saranno mantenute le fasce metalliche esterne esistenti, poi opportunamente spessorate al fine di renderle efficaci; saranno inserite altre due fasce integrative in prossimità di quelle esistenti, di aspetto estetico-dimensionale affine, per aumentare il confinamento delle murature in zona lesionata e riparata e contenere le spinte degli impalcati a volta. Al livello della cella sarà rimosso il castello campanario esistente, così da permettere la creazione di un endoscheletro metallico consolidante ancorato a tutti gli elementi strutturali della cella stessa

e la successiva posa di un nuovo castello opportunamente dimensionato, con distribuzione dei carichi alla base (in posizione efficace) per mezzo di elementi di disconnessione (isolatori sismico-dinamici) in grado di tagliare le frequenze negative dovute al moto delle campane e limitare alle massimo le azioni orizzontali sui paramenti murari. Verrà anche quanto più possibile ripristinata la continuità fra i pilastri della cella, la base e la sommità, mediante perforazioni diagonali e inserimento di cuciture (barre in acciaio inox) adeguatamente resistenti a taglio, così da evitare future dislocazioni in caso di azioni sismiche. Rimosse le strutture provvisorie in legno ora presenti, verrà operato un consolidamento dell'architrave dell'accesso alla torre, mediante integrazione con elementi metallici e successivo ripristino delle murature disgregate poste nell'intorno. Data la natura priva di valenza storica delle scale interne della torre, ora fatiscenti, si provvederà a sostituirle con nuove scale metalliche su misura, di tipo leggero e facilmente rimovibili per qualsiasi futura modifica che dovesse rendersi necessaria.

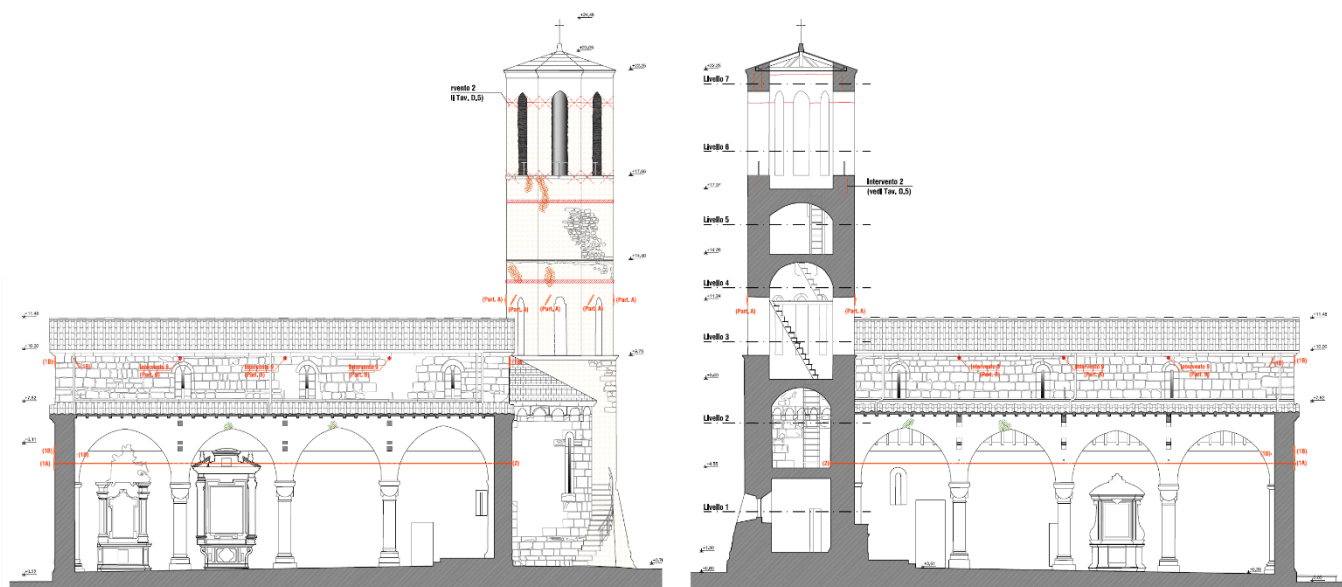
*Grafica di alcuni interventi in progetto: sezioni longitudinali*

Altre tipologie caratterizzanti di intervento, localizzate sia sulla torre che all'interno della chiesa, sono la riparazione delle lesioni maggiori con l'inserimento di cunei (in teflon o in legno) o per i casi più gravi mediante la tecnica scuci-cuci; per quest'ultimo intervento verranno impiegate le medesime pietre di recupero provenienti dall'asportazione integrandole, secondo l'opportunità, con analoghe reperite in loco. In entrambe le tipologie di intervento viene impiegata per l'allettamento e la ristilatura una malta strutturale a base calce NHL 3.5 certificata, mentre per la finitura sarà utilizzata una malta a base di calce naturale e sabbia confezionata in cantiere con inerti analoghi a quelli esistenti, previa campionatura da sottoporre alla competente Soprintendenza. Per quanto riguarda la sola chiesa, le riparazioni di lesioni sono riferite agli archi dell'aula.

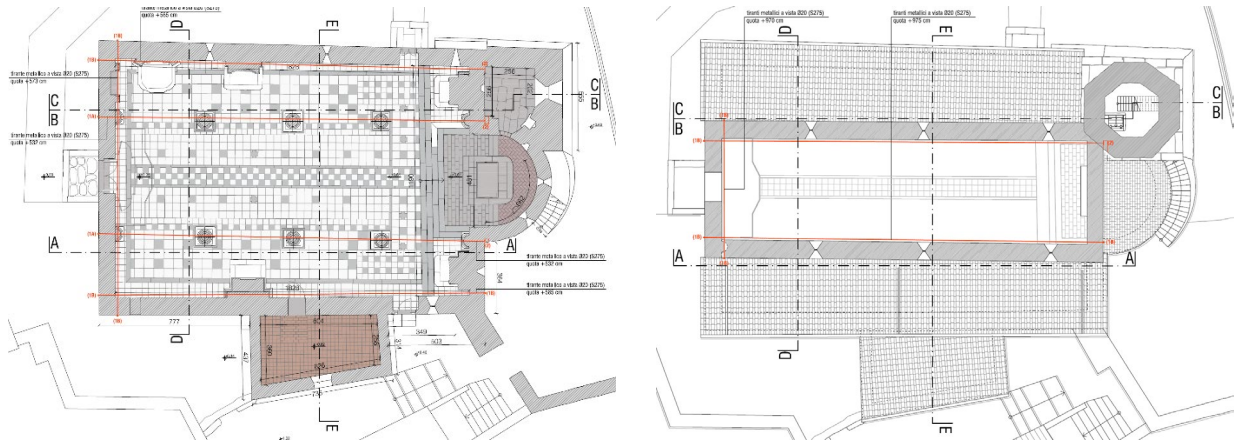
*Grafica di alcuni interventi in progetto: pianta dell'aula e piante alla quota delle capiate*

Al fine di ridurre alcune vulnerabilità presenti sul corpo chiesa e favorire un comportamento dinamico quanto più unitario, si introdurranno nuovi presidi metallici. Partendo dalle strutture della copertura sommitale, saranno sfruttate le catene lignee delle capriate come elementi sommitali di connessione trasversale andando a connettere tali elementi con l'intero spessore murario mediante piastre metalliche esterne. Rimarrà per il futuro ancora possibilità di miglioramento, quando si vorrà creare un sistema di controvento di falda ad esempio realizzato mediante correnti perimetrali e doppio tavolato incrociato. Valutato mediante analisi il comportamento globale e cinematico dell'aula, si rileva l'assenza di un efficace contrasto longitudinale alla spinta degli archi sul lato frontale: mentre le strutture di campanile ed abside forniscono questo dovuto effetto, in fase sismica la spinta a vuoto sulla facciata non risulta accettabile per i sismi di progetto attesi secondo normativa. Si è quindi scelto di introdurre un sistema di tiranti metallici, a partire dai due principali, posti longitudinalmente in asse lungo gli archi in opportune forature; assieme ad altri due tiranti più esterni correnti lungo le pareti perimetrali saranno in grado, oltre che a contrastare le spinte statiche, di scongiurare l'attivazione del meccanismo di ribaltamento della facciata. Occorre però tenere conto che, in assenza di

ulteriori ritegni sommitali e/o del controvento di falda, il primo ordine di tiranti precedentemente descritto, complice anche la presenza della finestra in facciata, può rappresentare la linea di una cerniera cilindrica lungo la quale è possibile si attivi un meccanismo secondario di ribaltamento della sola sommità della facciata stessa: perciò viene introdotta una ulteriore coppia di tiranti metallici longitudinale interni a livello della gronda.
